**BV: Orientierende Altlastenuntersuchung,
Rinderanlage Elmenhorst,
Hauptstraße 44**

4.2

Lageplan Befundauswertung

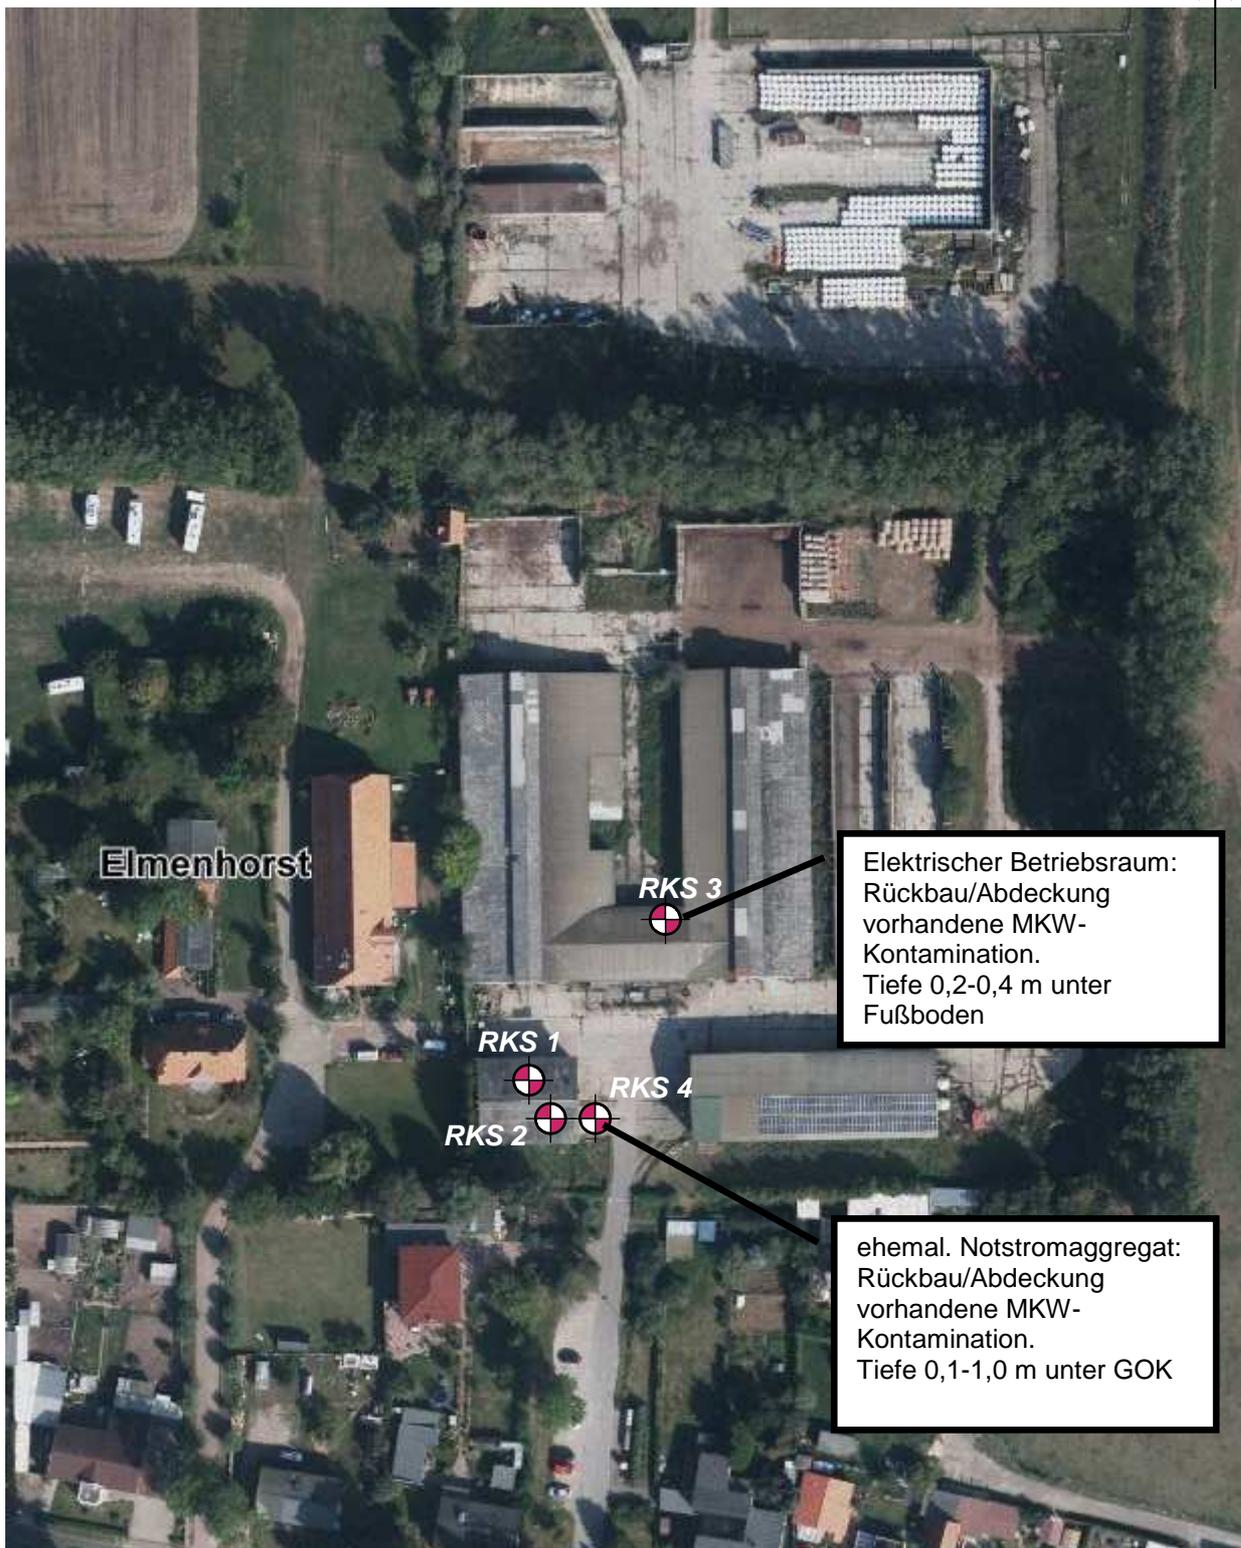
Elektrischer Betriebsraum:
Rückbau/Abdeckung
vorhandene MKW-
Kontamination.
Tiefe 0,2-0,4 m unter
Fußboden

ehemal. Notstromaggregat:
Rückbau/Abdeckung
vorhandene MKW-
Kontamination.
Tiefe 0,1-1,0 m unter GOK
